# **PROJETO DE OTIMIZAÇÃO DOS SISTEMAS DE MACRODRENAGEM DOS CÓRREGOS VILARINHO, NADO E RIBEIRÃO ISIDORO**

**SECRETARIA MUNICIPAL DE OBRAS E INFRAESTRUTURA – SMOBI  
SUPERINTENDÊNCIA DE DESENVOLVIMENTO DA CAPITAL - SUDECAP**

**BELO HORIZONTE, 26/03/2019**

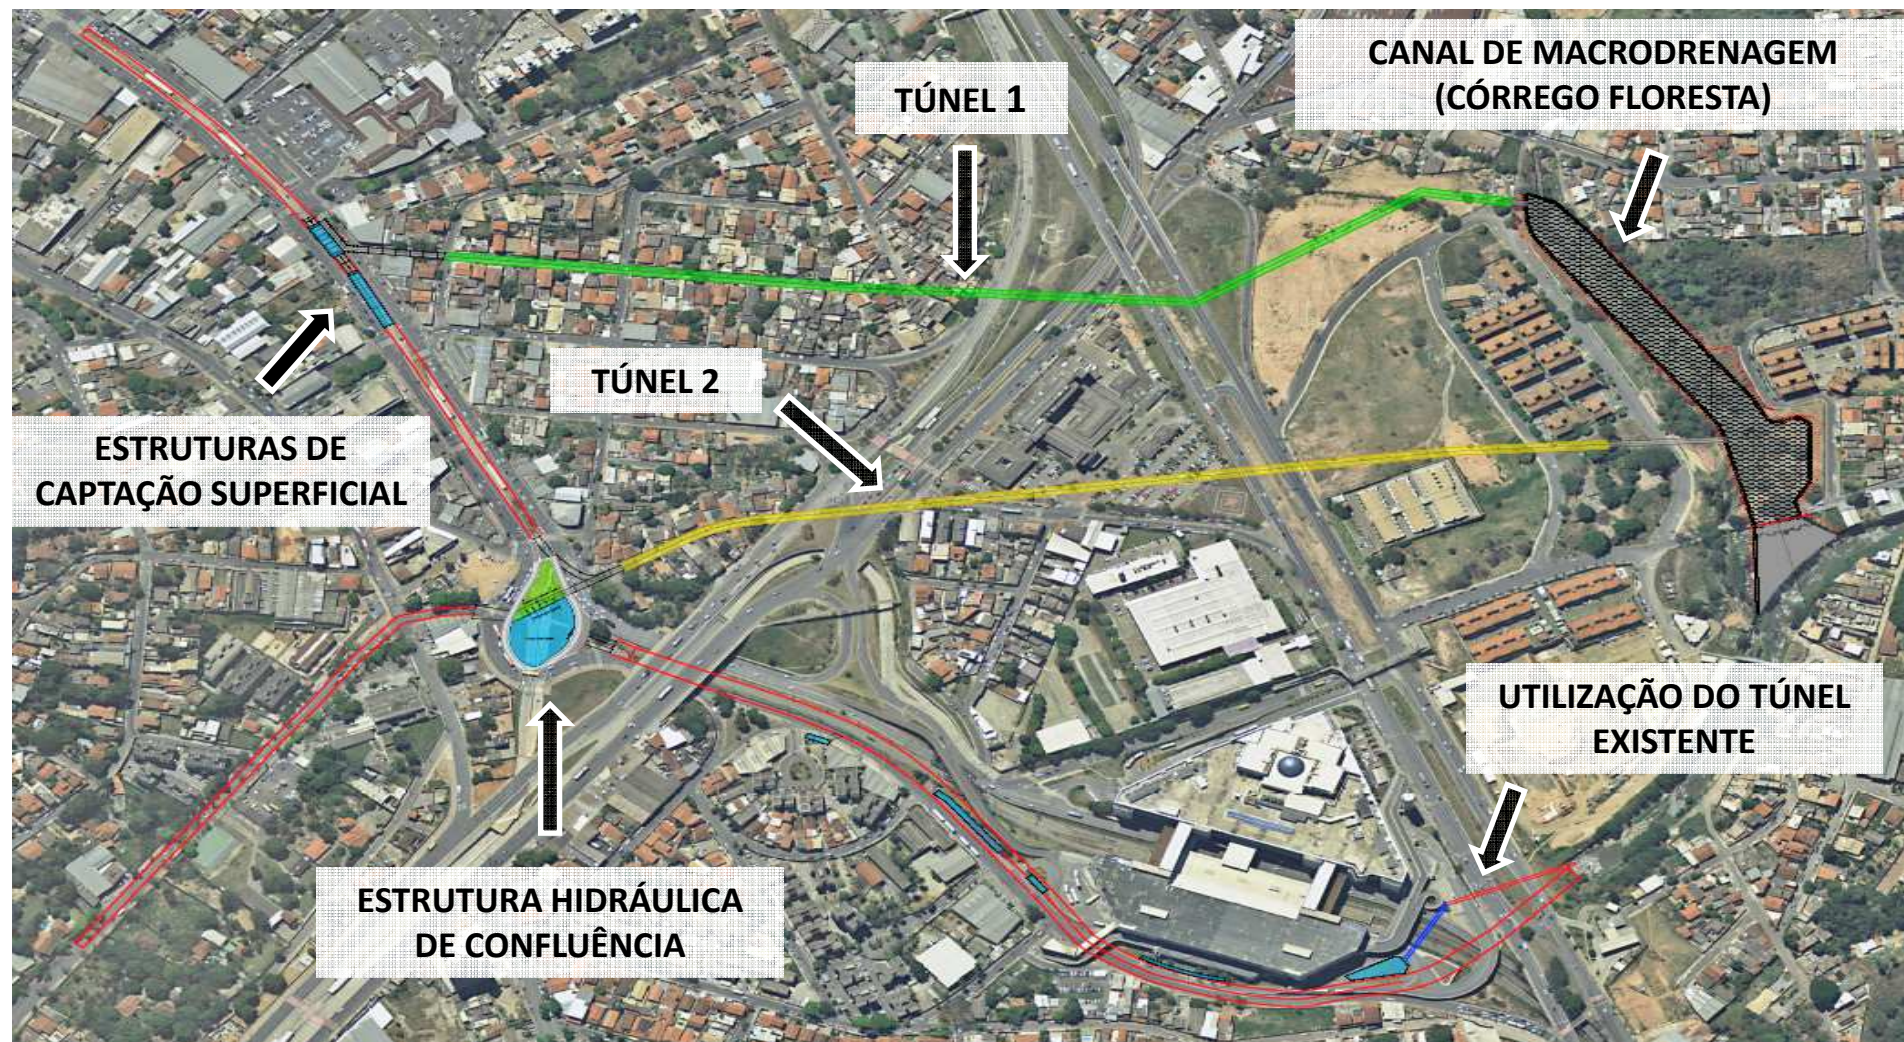
# PLANTA GERAL DAS INTERVENÇÕES PROPOSTAS

GALERIAS EXISTENTES

- ✓ TÚNEL 2
- ✓ ESTRUTURA HIDRÁULICA DE CONFLUÊNCIA
- ✓ CANAL DE MACRODRENAGEM DO FLORESTA
- ✓ ESTRUTURAS DE ENGOLIMENTO
- ✓ MITIGAÇÃO DOS IMPACTOS NO RIBEIRÃO ISIDORO

- ✓ TÚNEL 1
- ✓ ESTRUTURAS DE ENGOLIMENTO

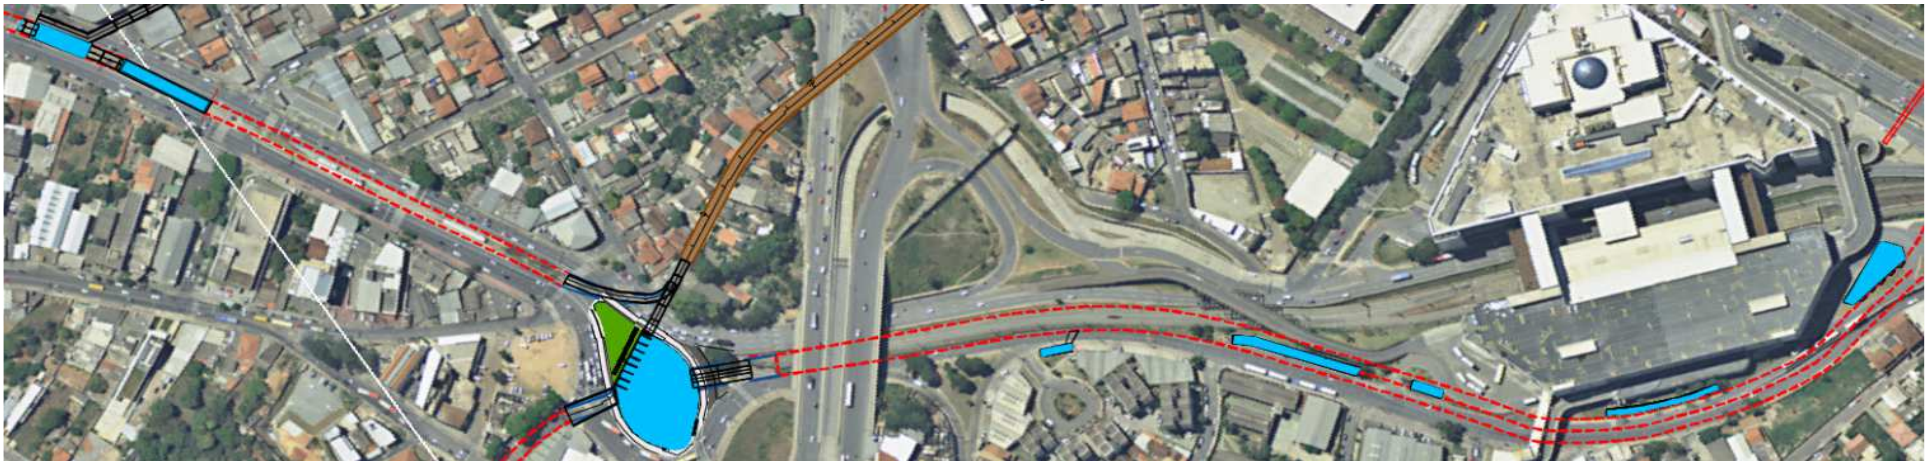
— Estruturas de Captação

# ESTRUTURAS DE CAPTAÇÃO SUPERFICIAL

- ✓ 7 ABERTURAS PONTUAIS NO TOPO DAS GALERIAS EXISTENTES
- ✓ CAPTAÇÃO E CONDUÇÃO DO ESCOAMENTO SUPERFICIAL PARA O INTERIOR DAS GALERIAS

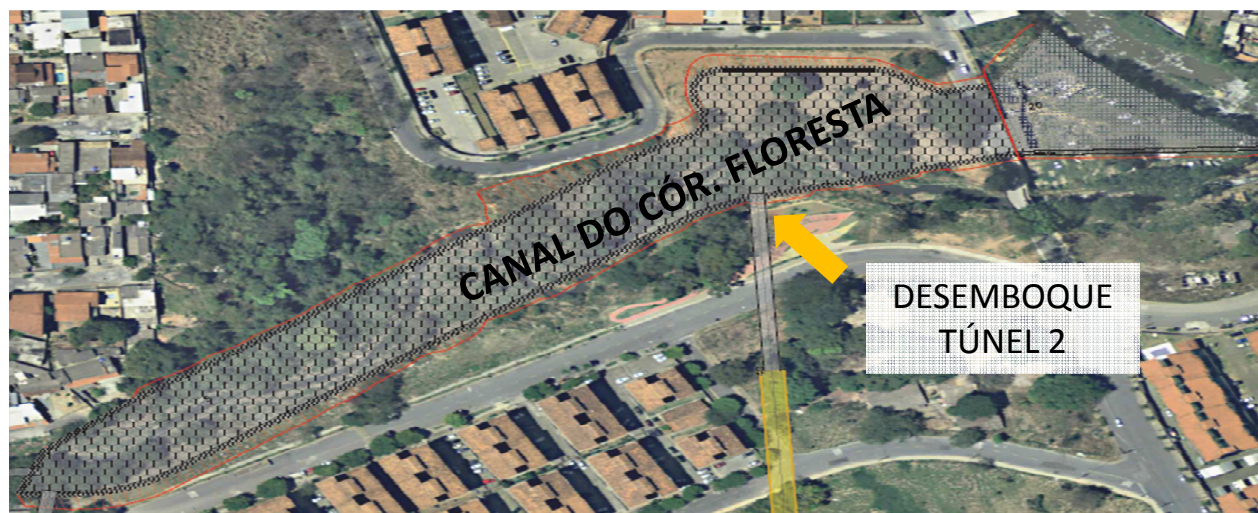
SEÇÃO TIPO CANAL FLORESTA

# CANAL DE MACRODRENAGEM DO CÓRREGO FLORESTA

- ✓ O CANAL RECEBERÁ AS VAZÕES DO TÚNEL 2
- ✓ ESTRUTURA EM GABIÃO
- ✓ DISPOSITIVOS DE REDUÇÃO DAS VELOCIDADES

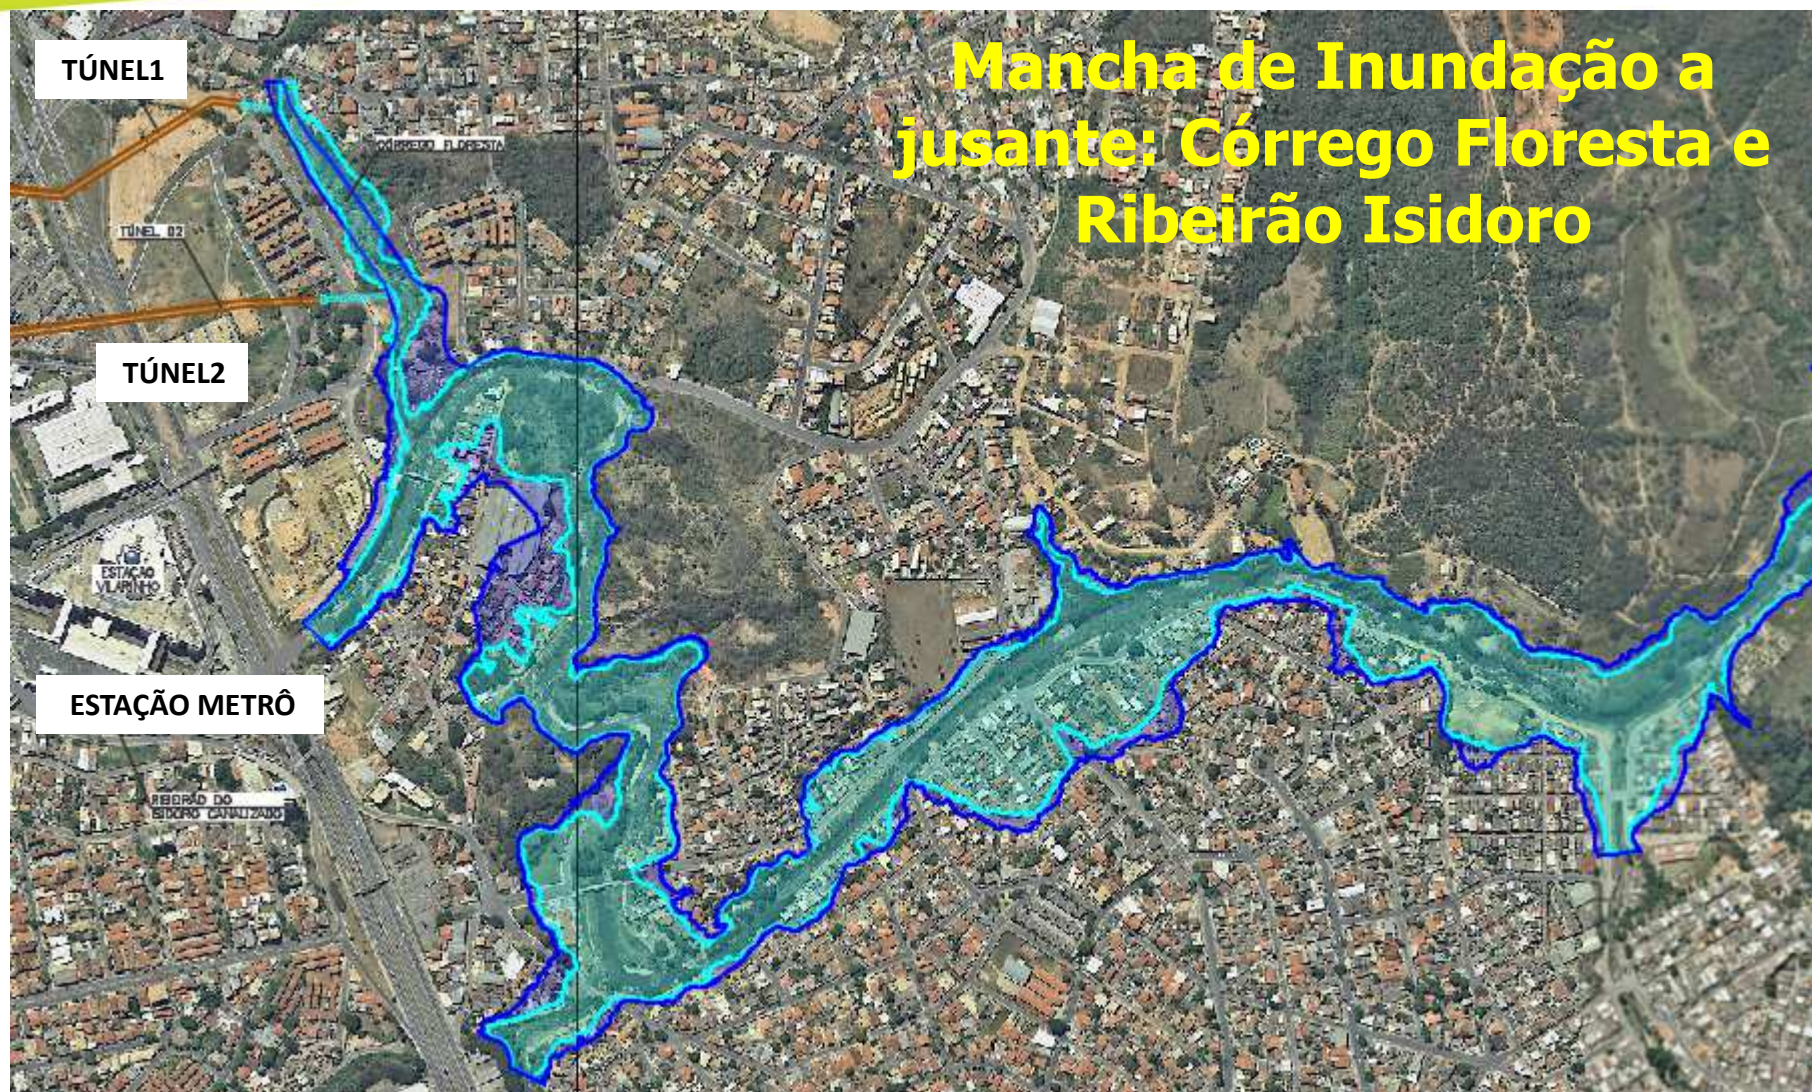
## Mancha de Inundação a jusante: Córrego Floresta e Ribeirão Isidoro

MANCHA DE INUNDAÇÃO TR 100 ANOS – CENÁRIO FUTURO (COM TÚNEIS)

MANCHA DE INUNDAÇÃO TR 100 ANOS – CENÁRIO ATUAL

- ✓ Vazões de pico associadas a precipitação de projeto com período de retorno de 100 anos, obtidas de simulações hidrológicas através do modelo computacional HEC-HMS.
- ✓ Simulações hidráulicas desenvolvidas através do modelo computacional HEC-RAS, em regime de escoamento permanente e unidimensional.
- ✓ Manchas de inundação, em caráter preliminar, do córrego Floresta e Ribeirão Isidoro, associadas as vazões de cheias com recorrência de 100 anos: cenários atual e futuro.
- ✓ Cenário atual: vazão proveniente da área de montante (bacias dos córregos Vilarinho e Nado) correspondente à descarga máxima da galeria tricelular existente.
- ✓ Cenário futuro: vazão proveniente da área de montante (bacias dos córregos Vilarinho e Nado) correspondente a descarga máxima da galeria tricelular existente, somada as vazões de projeto dos túneis.

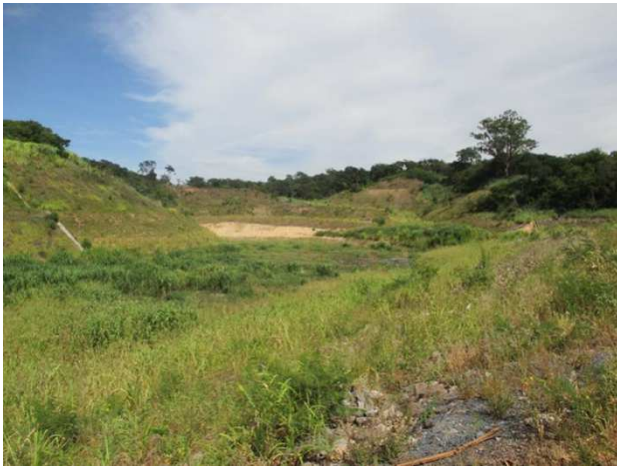
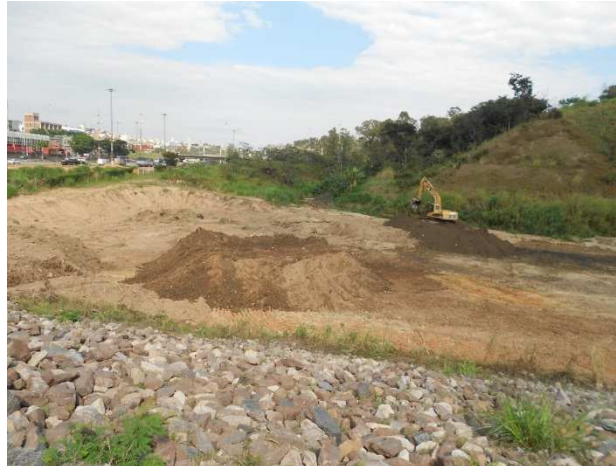
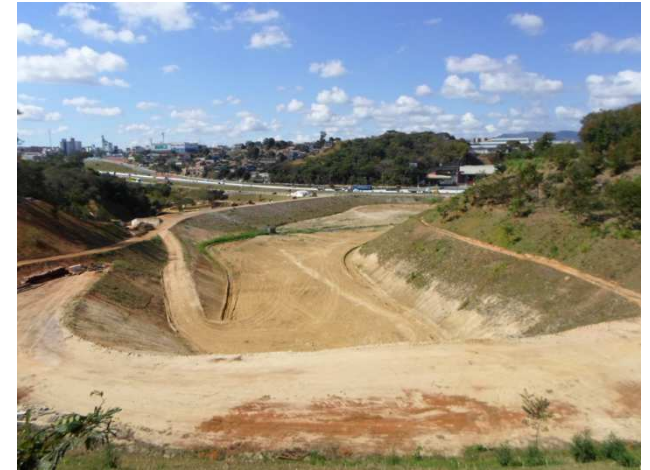
### Desassoreamento das Bacias de Controle de Cheias No Município

**BD Engenho Nogueira: Fotos Antes –Durante – Depois**

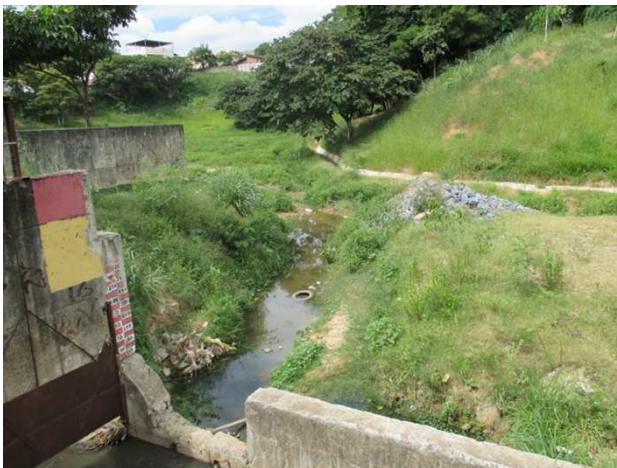
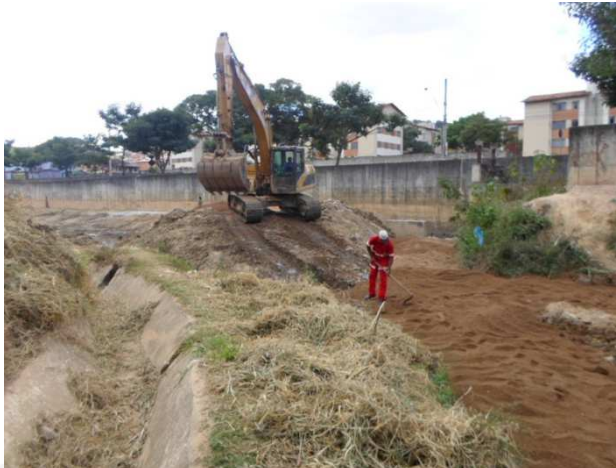
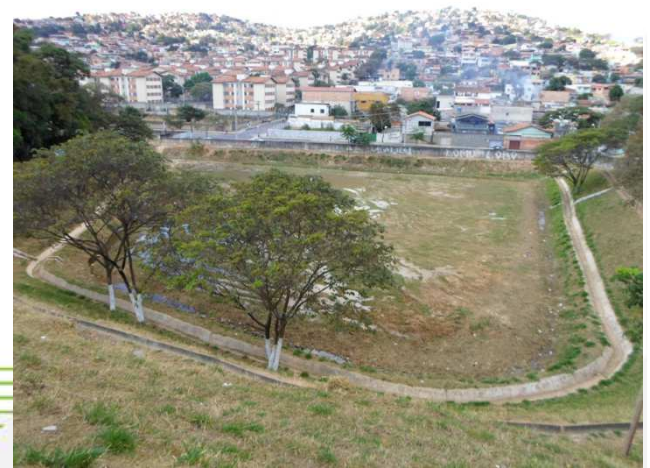
**BD Liège: Fotos Antes –Durante – Depois**

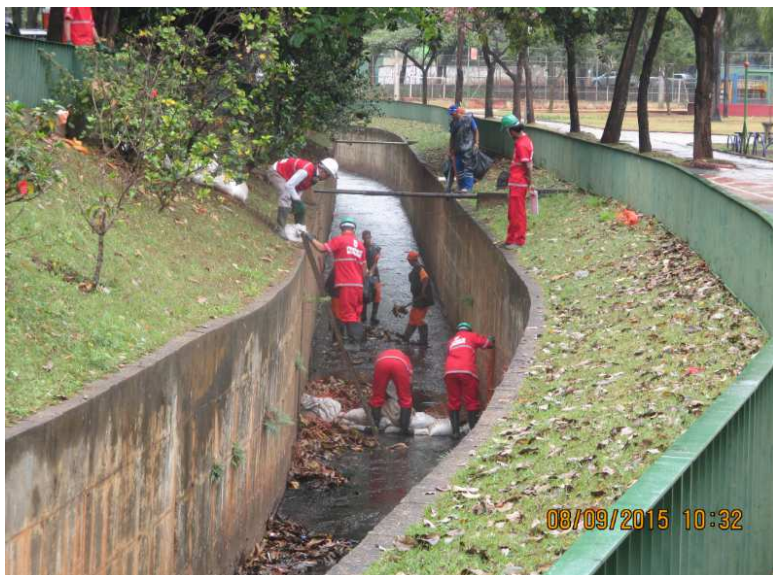
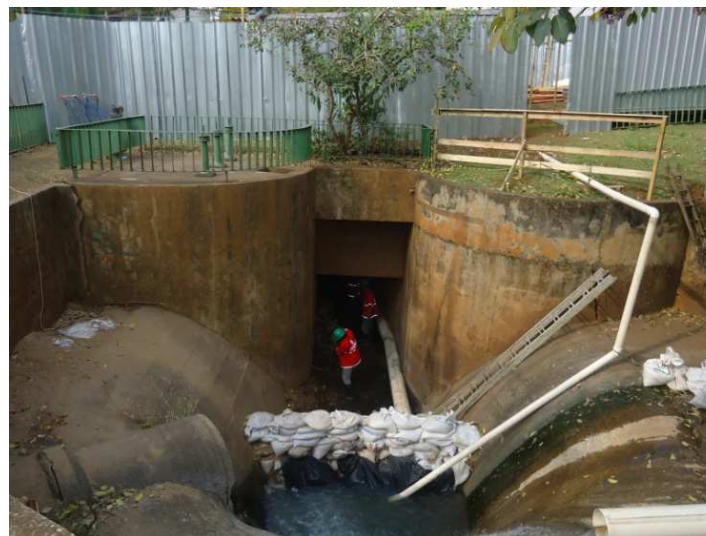
## Ações de Manutenção e Recuperação de canais e galerias

**Manutenção e  
recuperação do canal  
e galeria do Córrego  
Acaba Mundo**
