## **Plano de Ação de Emergência: Barragem de Santa Lúcia**

### **PAE da Barragem de Santa Lúcia**

**Belo Horizonte, 2022**

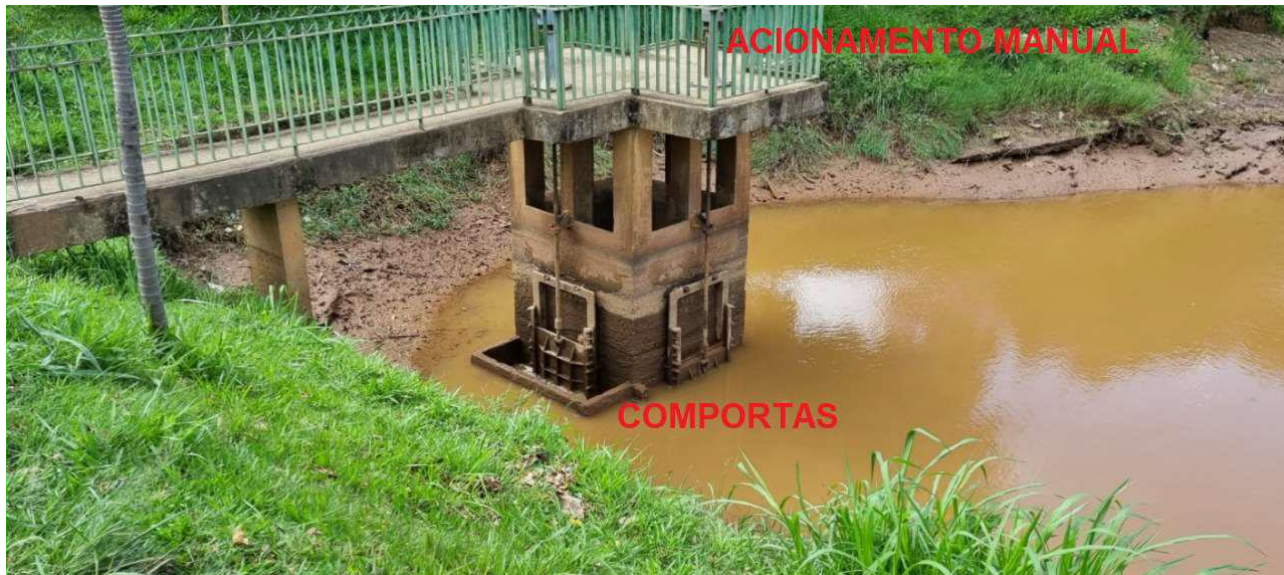
**Figura 5.1.** Comportas manuais instaladas nas laterais da Tulipa (Fonte: PSB Volume IV / SUDECAP, 2021).

A barragem Santa Lúcia conta com duas comportas localizadas nas laterais da tulipa, que podem ser operadas a partir da passarela acima da tulipa (Figura 5.1). De acordo com relatos da equipe da SUDECAP, apenas uma das comportas está operacional, porém o equipamento não possui procedimento operativo e também não possui rotina de abertura ou fechamento definida ao longo do ano ou em situações anômalas.

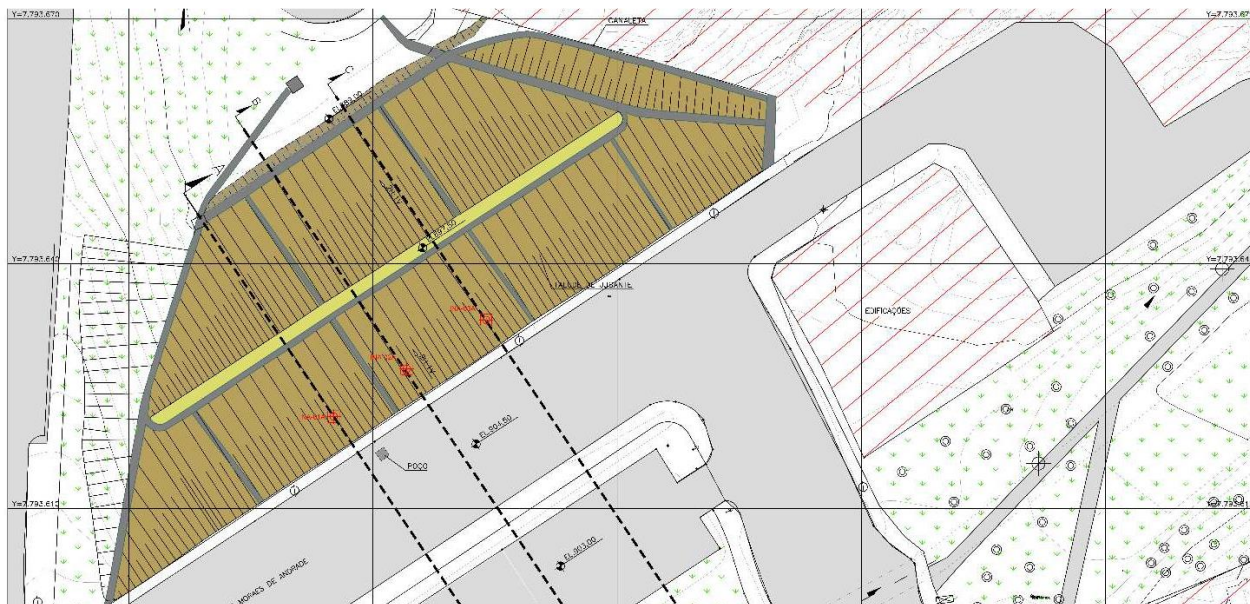
**Figura 5.2.** Localização dos INAs (Fonte: Enemax e FCO, 2021).

A instrumentação atualmente instalada na Barragem de Santa Lúcia é composta por 3 indicadores de nível d'água (INAs) tendo por objetivo monitorar a linha freática no talude de jusante da barragem (Figura 5.2 e Tabela 5.1).
