## VISTORIA

Vistoria realizada em 14/11/19 para identificação de patologias relatadas no Conjunto Habitacional Resplendor, localizado na Rua Prado Lopes, 51 – Vila Senhor dos Passos, onde foram constatadas as seguintes patologias, conforme fotos que seguem:

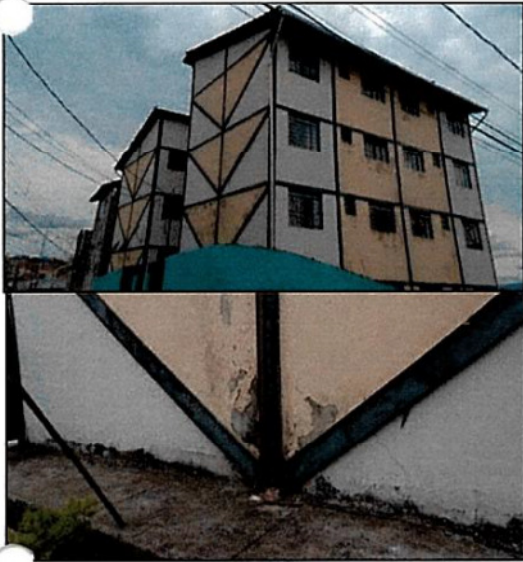
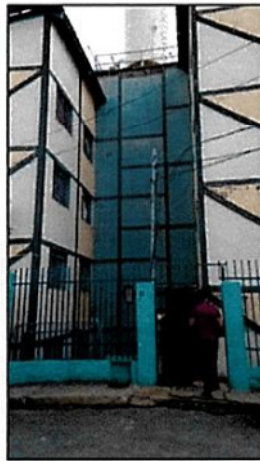
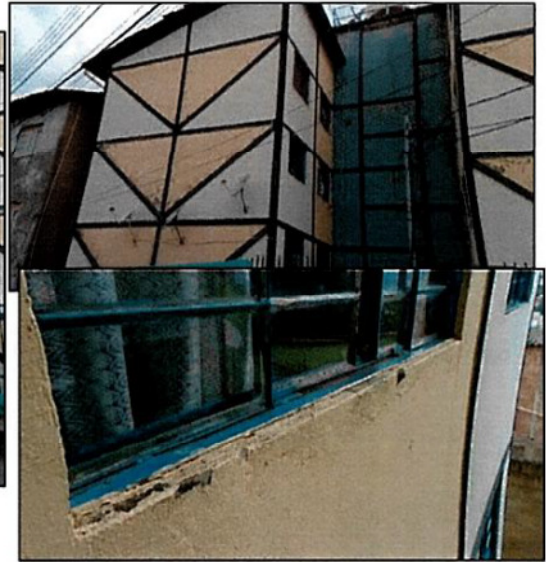
- Infiltração na fachada, principalmente no encontro entre a estrutura metálica e a alvenaria.
- Falta de telhas no telhado e terças em processo de deterioração, o que tem provocado infiltrações nos apartamentos do último pavimento.
- Infiltração pelas janelas devido à falta de peitoril.
