# **PARECER TÉCNICO REFERENTE À ANÁLISE DE PROJETO DE REGULARIZAÇÃO (LEVANTAMENTO TOTAL) DO IMÓVEL LOCALIZADO NA RUA JORNALISTA DJALMA ANDRADE, LOTES 010 E 011 DO QUARTEIRÃO 062, BELVEDERE, INSERIDO NO PERÍMETRO DE ENTORNO DA SERRA DO CURRAL EM ÁREA CLASSIFICADA COMO APA02, ADE SERRA DO CURRAL**

## **1- Considerações iniciais e histórico**

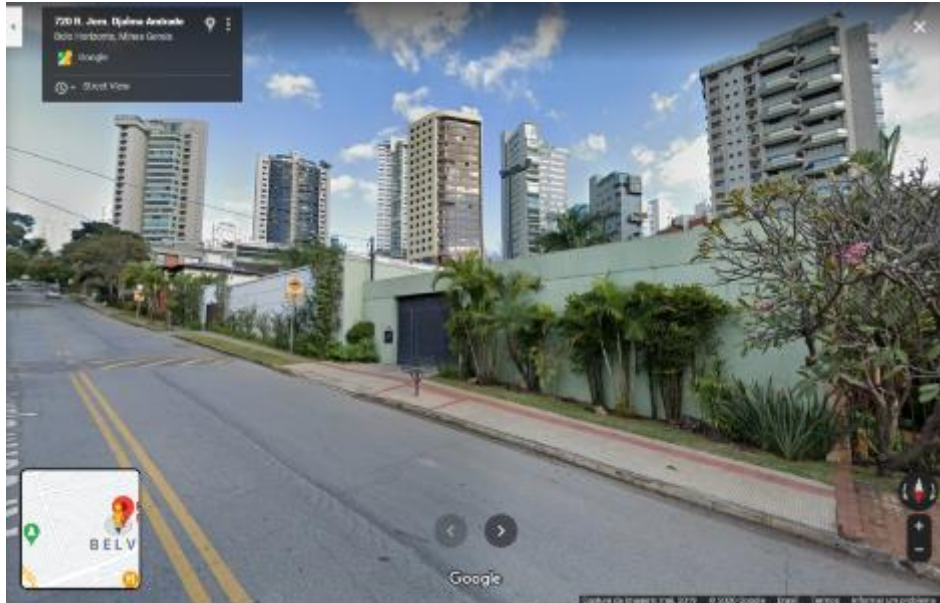
*No que tange à relação do imóvel com o logradouro público, cabe considerar que se trata de uma ocupação já consolidada na qual existe uma continuidade com os muros das casas vizinhas, tanto lindeiras ao imóvel quanto na quadra defronte. A maior parte dos imóveis possuem fechamento frontal em muro de alturas similares e uma eventual adequação à permeabilidade visual neste imóvel não se configuraria como elemento qualificador da paisagem.*

Vista geral da Rua Jornalista Djalma Andrade, mostrando o imóvel que se pretende regularizar, com destaque para a continuidade com o muro da casa vizinha. Fonte: GoogleMaps, acesso em 07/12/2020.

*A análise da relação do imóvel com o entorno mostra que o muro frontal não constitui barreira visual ou elemento descaracterizador da paisagem natural, tampouco causa obstrução à visibilidade do bem protegido (Serra do Curral) ou à relação com o logradouro, posto que a ocupação já se encontra antropizada e consolidada. Nesse sentido, os arranjos céus nas quadras ao fundo do imóvel já impedem a vista da Serra, além do fato de existir uma continuidade formada pelo muro do imóvel em tela com os imóveis vizinhos, de tipologia similar. Assim, no entendimento da DPCA a diretriz de permeabilidade visual é passível de flexibilização nesse caso específico.*

*Caso o Conselho acompanhe o mesmo entendimento, orientamos que a flexibilização da permeabilidade visual seja condicionada ao atendimento da TP mínima de 39% sobre o terreno natural.*
