**RELATO DE PEDIDO DE VISTAS
CONSELHEIRO MARCELO CINTRA DO AMARAL
MOVIMENTO NOSSA BH – SOCIEDADE CIVIL**

PROCESSO Nº 31.00732592/2025-08

INTERESSADO: RAZÃO SOCIAL / NOME FANTASIA: Mega Chips Indústria e Comércio Ltda.

ASSUNTO: Solicitação de Autorização para Intervenção em Área de Relevância Ambiental.

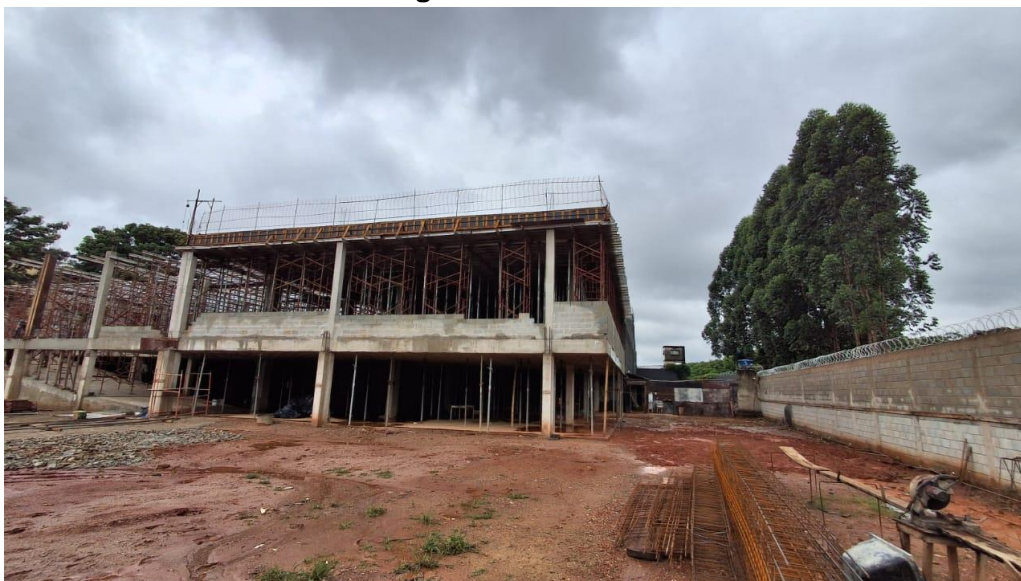
Foto 1 – Vista geral da obra em andamento.

- Foi informado e verificado o problema de lançamento de esgotos do Supermercado BH (constatado no PT 233/25) já havia sido resolvido;
- Foi constatado que **a obra não foi embargada** e segue em execução rápida em parte do terreno (aproximadamente um terço da edificação já com laje de primeiro piso executada) [Fotos 1 e 2];

Além disso, recomendo o **embargo imediato da obra**, seguido de aplicação das infrações e outras providências legais e administrativas pertinentes referentes ao crime ambiental constatado.

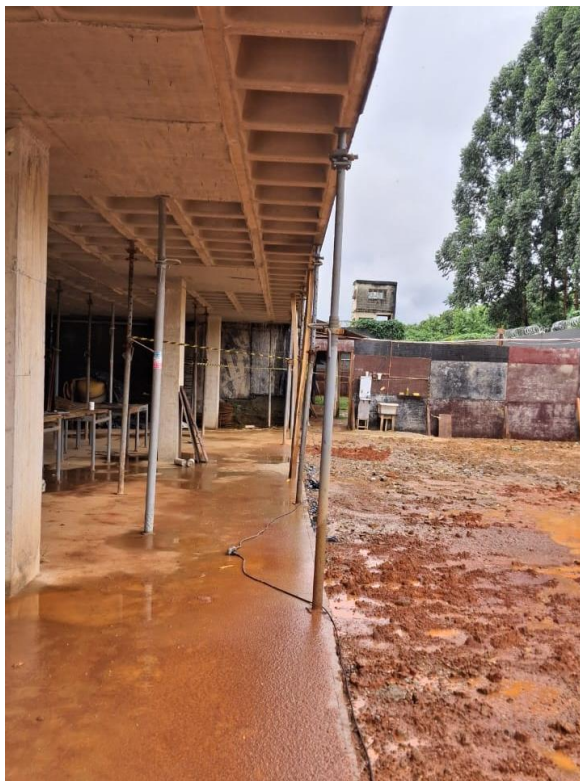
Foto 3 – Piso concretado na faixa que deveria estar impermeabilizada.

- A parte do solo original sob esta edificação, que seria área permeável e coberta por avanço do piso superior, teve seu piso concretado, comprovado na comparação com o projeto e devidamente medido em conjunto com equipe técnica do empreendimento [Foto 3 e vista lateral na Foto 1];

No entanto, concordo com o parecer PT 0303/2026 com a não inclusão da área de 95m² coberta como área permeável para efeito de cálculo da taxa de permeabilização. Logo, discordo da solicitação do empreendedor e acolhida pelo Conselheiro Cleinis, de que caberia a aplicação o disposto no parágrafo segundo do Art. 161 do Plano Diretor (Lei 11.181/19).

- (1) Pelo projeto, a profundidade da área (2,20m) atenderia o limite da razão de 1,0, o que aparentemente permitiria sua aplicação, mas o texto da lei define que é possível aceitar área coberta, desde que esteja sobre terreno natural dotada de vegetação e arborização, o que não é o caso, até porque a altura de 3,1m não permitiria esta arborização, como já define o parecer da Prefeitura;
- (2) Além disso, o conceito de permeabilidade do artigo refere-se à em situação urbanística corrente e não a áreas de interesse ambiental, que, neste caso, devem seguir o entendimento da Prefeitura, expresso no item 2.9 do **Termo de Referência Intervenção em Área de Relevância Ambiental com Área de Preservação Permanente¹**:

Diante do exposto, considerando as informações constantes neste relato, entendo que o empreendimento **não atende aos limites de Taxa de Permeabilidade**, por ser necessário descontar da apuração os 95m² cobertos, manifesto pela **NÃO concessão de Autorização para Ocupação de Área de Relevância Ambiental** (APP de curso hídrico e Conexão de Fundo de Vale) por edificação comercial na Avenida Senador Levindo Coelho, Nº 1202, Lotes 23, 24, 25 e 26, Quadra 02, Zona Fiscal 618, Bairro CDI Jatobá, Regional Barreiro - BH

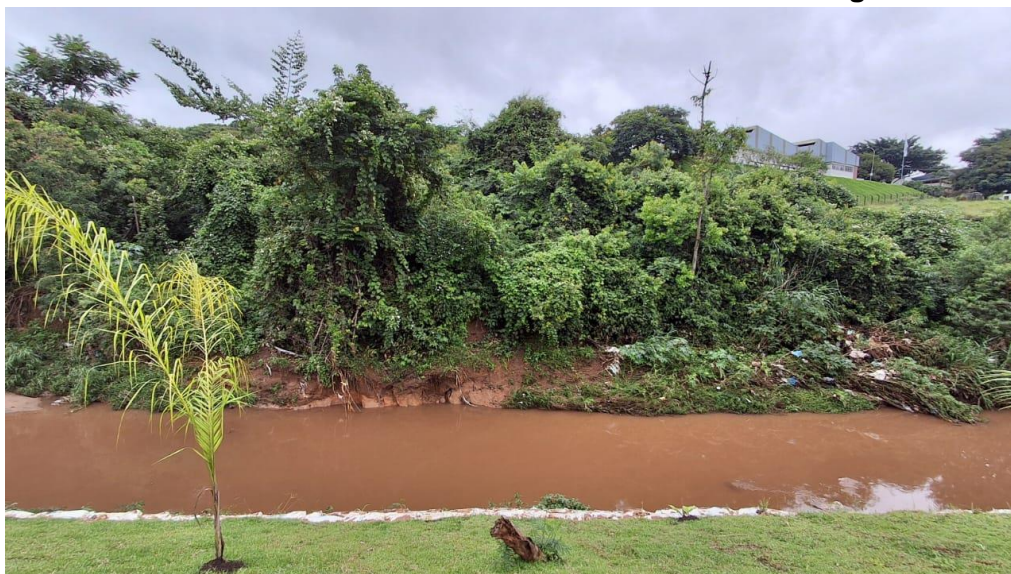
Foto 4 – vista do talude retificado na beira do córrego.

- Foi comprovado pelo projeto e visualização que a intervenção à beira do córrego é de extensão maior que 50 metros e feita em forma de talude reto, que além de retirar a mata ciliar anteriormente visualizada em fotos aéreas, torna mais retilíneo o traçado do córrego, contribuindo para problemas de inundação futuros na bacia hidrográfica [Foto 4 e Foto 5]:

Em relação ao item (4), entendo que deva ser mantida a exigência da Condicionante 8 (Regularização das obras ao longo do córrego Jatobá junto ao IGAM com apresentação da Outorga) em um eventual (e futura) autorização, por constatar em vistoria que a intervenção na beira do córrego não se trata de intervenção pontual e menor que 50 metros, com alteração significativa na mata ciliar do córrego, não se enquadrando nos critérios da Portaria IGAM nº 48/2019 MG, citada pelo parecer do Conselheiro Cleinis.

incluída uma nova exigência de construção de dispositivo complementar tipo caixa de captação ou outra Solução baseada na Natureza – SbN, sendo de responsabilidade do proprietário do imóvel a manutenção e a limpeza periódica da caixa de captação ou dispositivo implantado.
