**PARECER TÉCNICO Nº 0356/22**

**REFERÊNCIA:** Avaliação para corte ou poda de árvore de espécie de preservação permanente localizada em área de logradouro público.

**LOCALIZAÇÃO DA ÁRVORE:** Avenida Coronel José Benjamim, nº 273, Bairro Padre Eustáquio, Regional Noroeste.

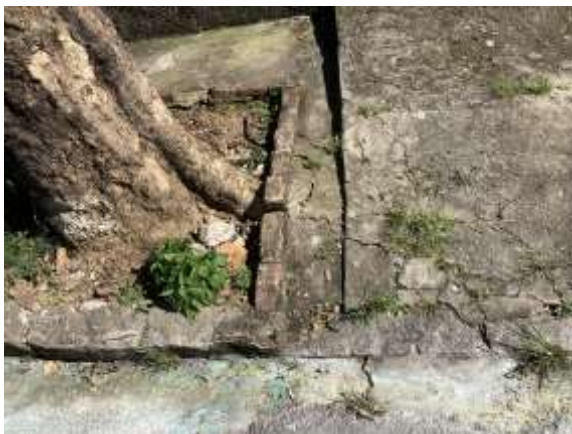
O espécime arbóreo de ipê-amarelo avaliado possuía uma ligeira inclinação do tronco e se encontrava em más condições vegetativas, uma vez que constatamos a presença de uma grande lesão na parte mediana do tronco, característica de ataque de cupim. Observamos também, danos no piso do passeio oriundo. Verificamos que o sistema radicular da árvore está causando danos significativos no passeio e no imóvel, como trincas e desnivelamento do portão.

Figura 1 – danos no piso do passeio causados pelo sistema radicular do ipê amarelo

Indicamos como condição para a emissão da referida autorização, a realização do plantio de 05 (cinco) muda de ipê amarelo (*Handroanthus serratifolius*) para o espécime a ser suprimido. O local de plantio deverá ser indicado pela Gerência Regional de Manutenção Noroeste – GERMA-NE), na mesma sub-bacia hidrográfica em que se localiza o terreno, podendo ainda ocorrer no próprio terreno onde se localiza o espécime arbóreo de ipê-amarelo avaliado.

Diante do exposto acima, manifestamo-nos favoravelmente à supressão do ipê-amarelo avaliado, no entanto em atendimento a Lei Estadual nº 9743/88, o presente expediente deve ser encaminhado para análise do COMAM, no que se refere à autorização de supressão do espécime arbóreo de ipê-cascudo (*Handroanthus serratifolius*) em questão, assim como a determinação da compensação ambiental correspondente.

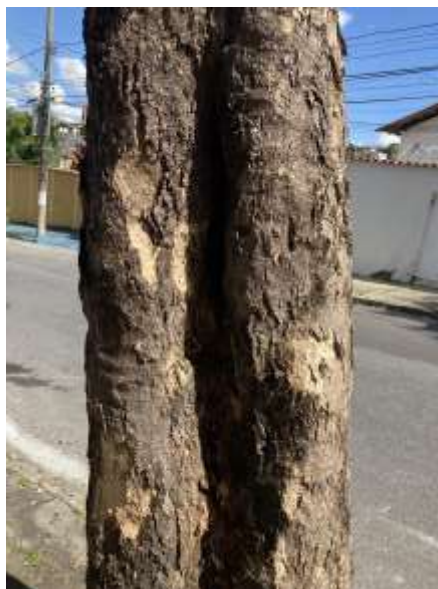
Figura 2 – lesão na parte mediana do tronco do ipê-amarelo

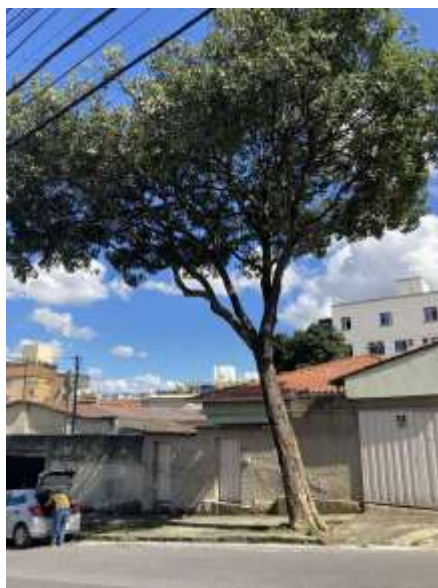
Em atendimento à solicitação em questão, vistoriamos em 03/03/2022, a área em análise e constatamos a presença de 01 (um) espécime arbóreo de ipê-amarelo (*Handroanthus serratifolius*) de grande porte, altura aproximada de 15 metros, localizado em logradouro público. Esta espécie possui proteção legal, segundo a Lei Estadual nº 9743/88, que declara de interesse comum, de preservação permanente e imune de corte, o ipê-amarelo, no Estado de Minas Gerais.

Figura 3 – ipê-amarelo de grande porte a ser suprimido
