• CARTA DE INUNDAÇÕES DE BELO HORIZONTE • IDENTIFICAÇÃO DE ÁREAS POTENCIALMENTE SUSCETÍVEIS

REGIONAL NOROESTE – Figura 4 'Córrego Tejuco'

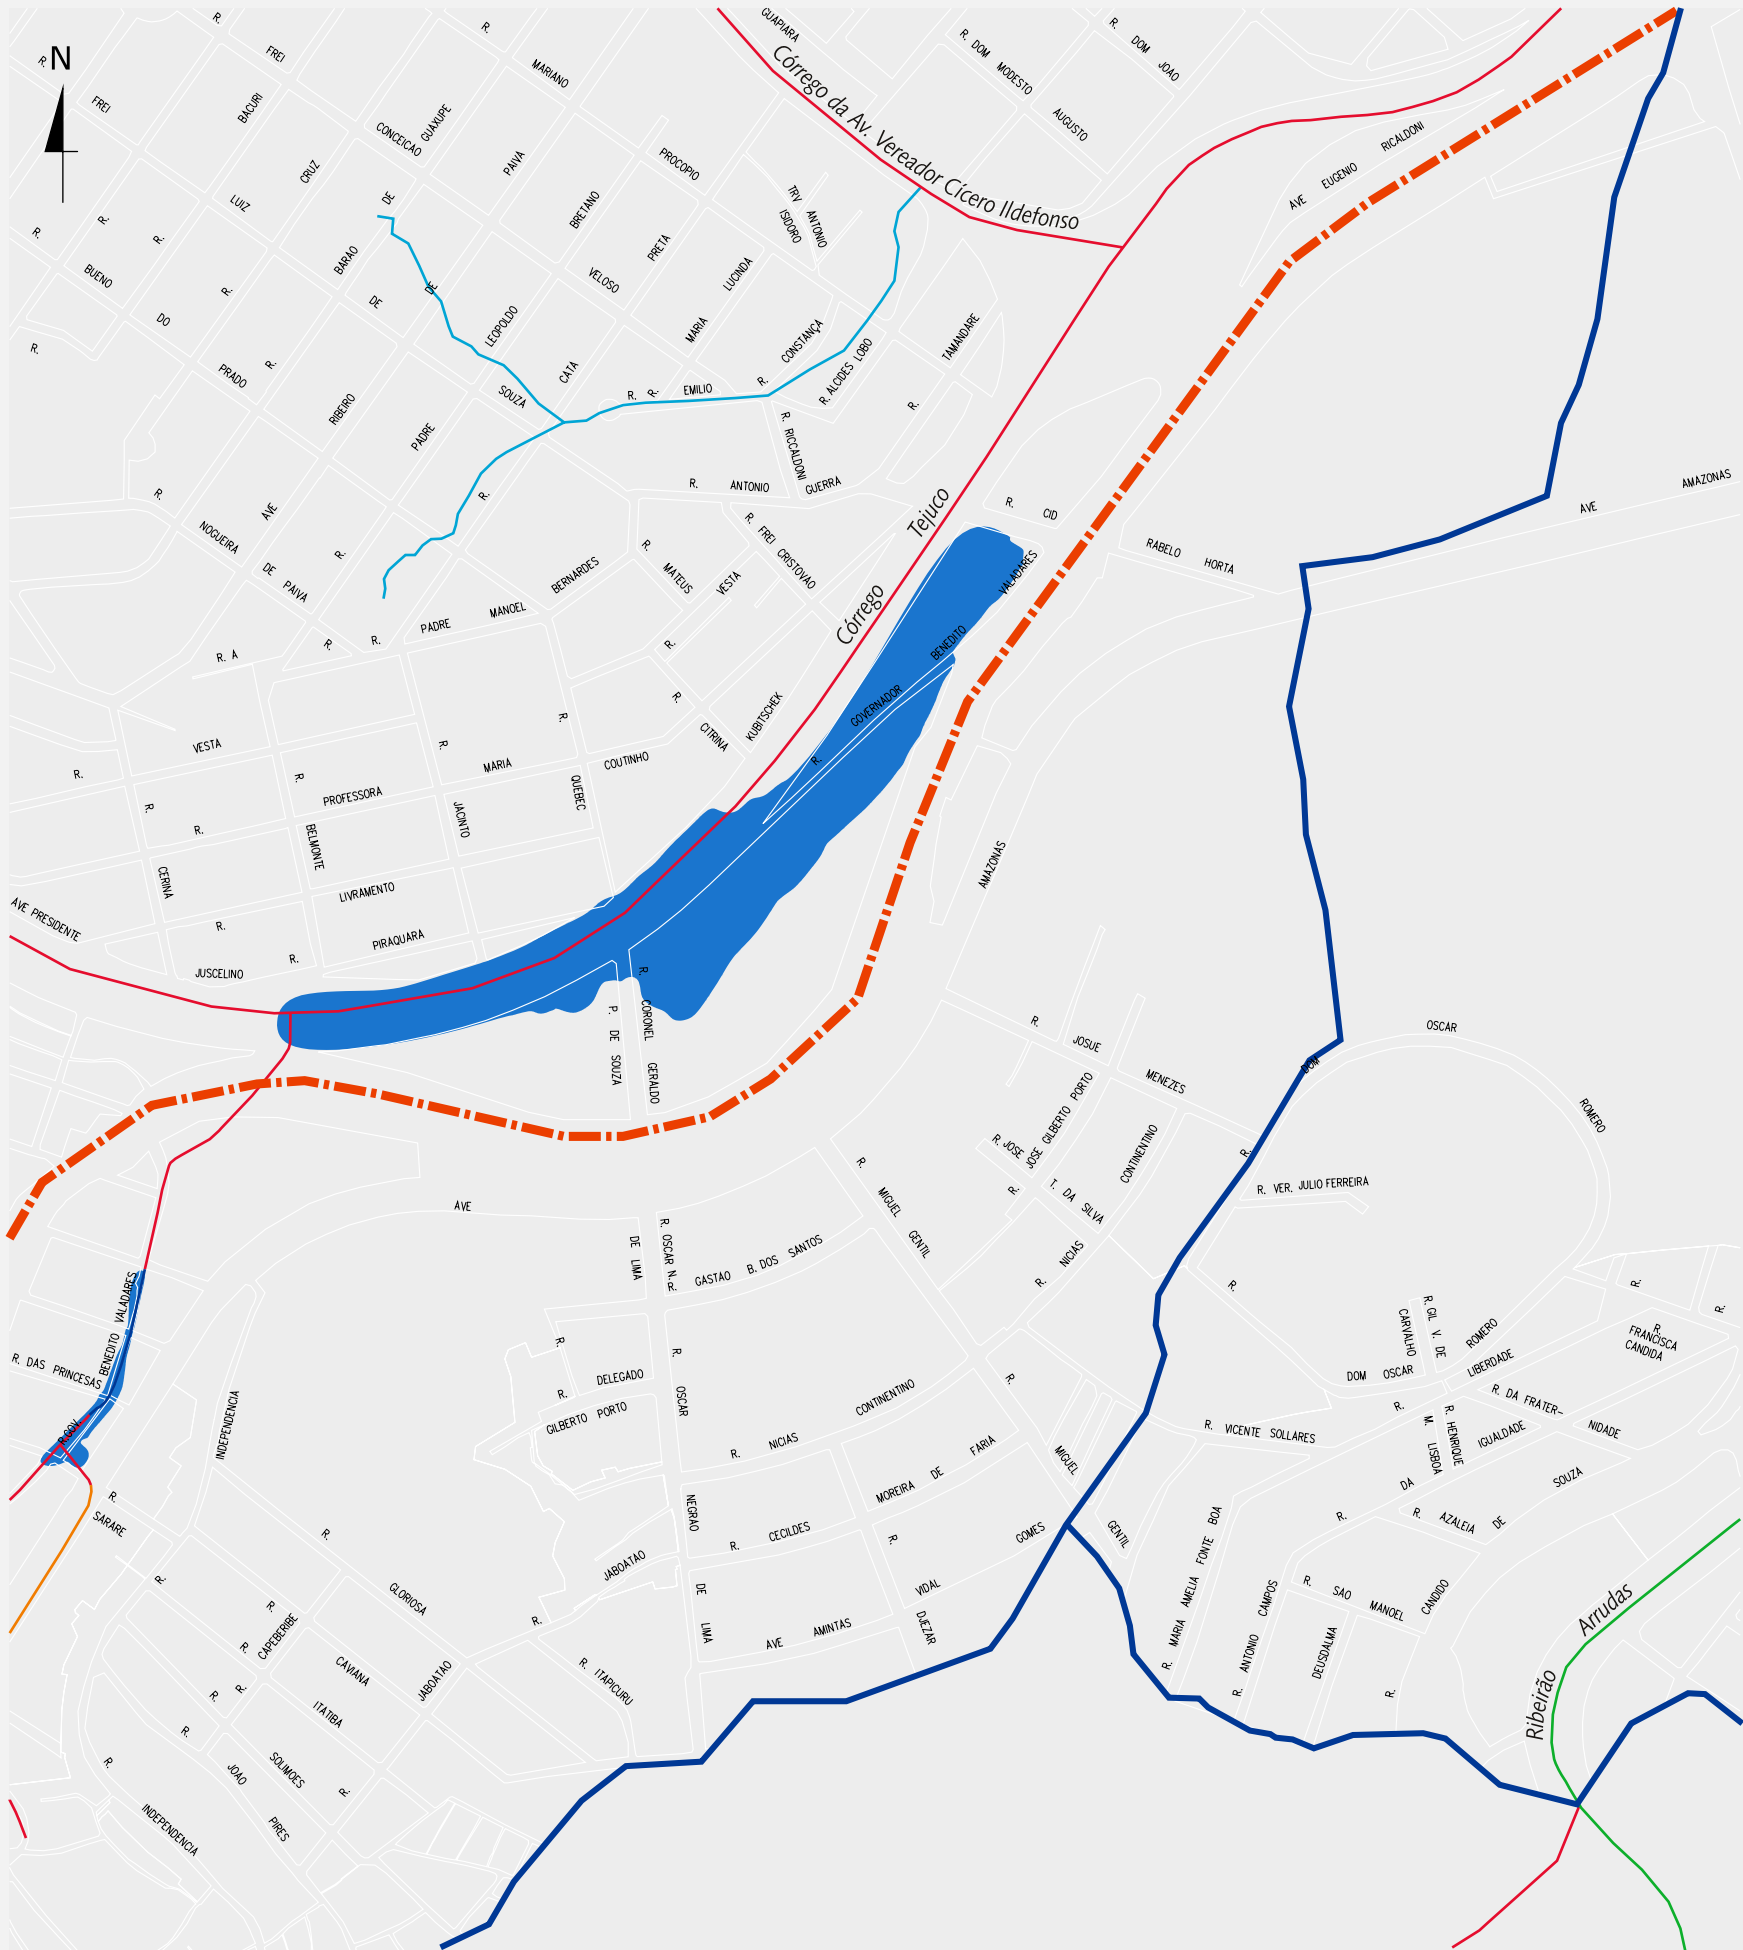
- Mancha de Inundação
- Limite da Bacia
- Limite Divisa Regional
- Curso d'água em Leito Natural
- Curso d'água Canalizado Aberto
- Curso d'água Canalizado Fechado
- Curso d'água Canalizado em Seção Tubular
- Curso d'água Não Cadastrado
