**Anexo ODCN0001- RUA MÉXICO E RUA CHILE**

## **Anexo ODCN0002 - RUA AMÉRICA DO SUL, PARTE DA RUA MÉXICO E ALGUNS IMÓVEIS DA RUA CHILE.**

**ANEXO 003 CONTAGEM - RUA TENENTE SERPA**

**Anexo 004 CONTAGEM - Rua Lagoa Branca, Rua Vinhático, Av. Fernão Dias e Rua S. Sebastião**

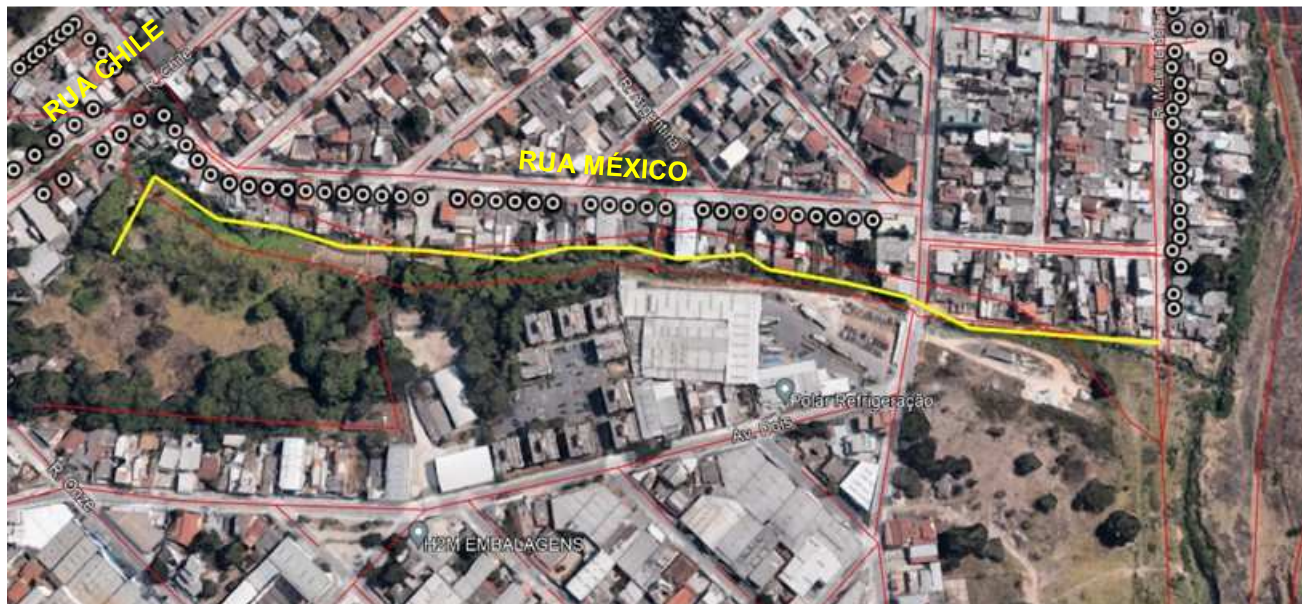
**Solução:** Construção de rede condominial com necessidade de utilização de faixa de servidão no interior de terreno de terceiros (a PMC informa tratar-se de APP). Trecho entre Rua Chile até Interceptor do Córrego Tapera.

**Extensão:** 660 m de rede coletora entre Rua Chile e Rua Mandarim, ao longo do fundo de vale em interior de quarteirão, margeando o lado esquerdo do córrego existente.

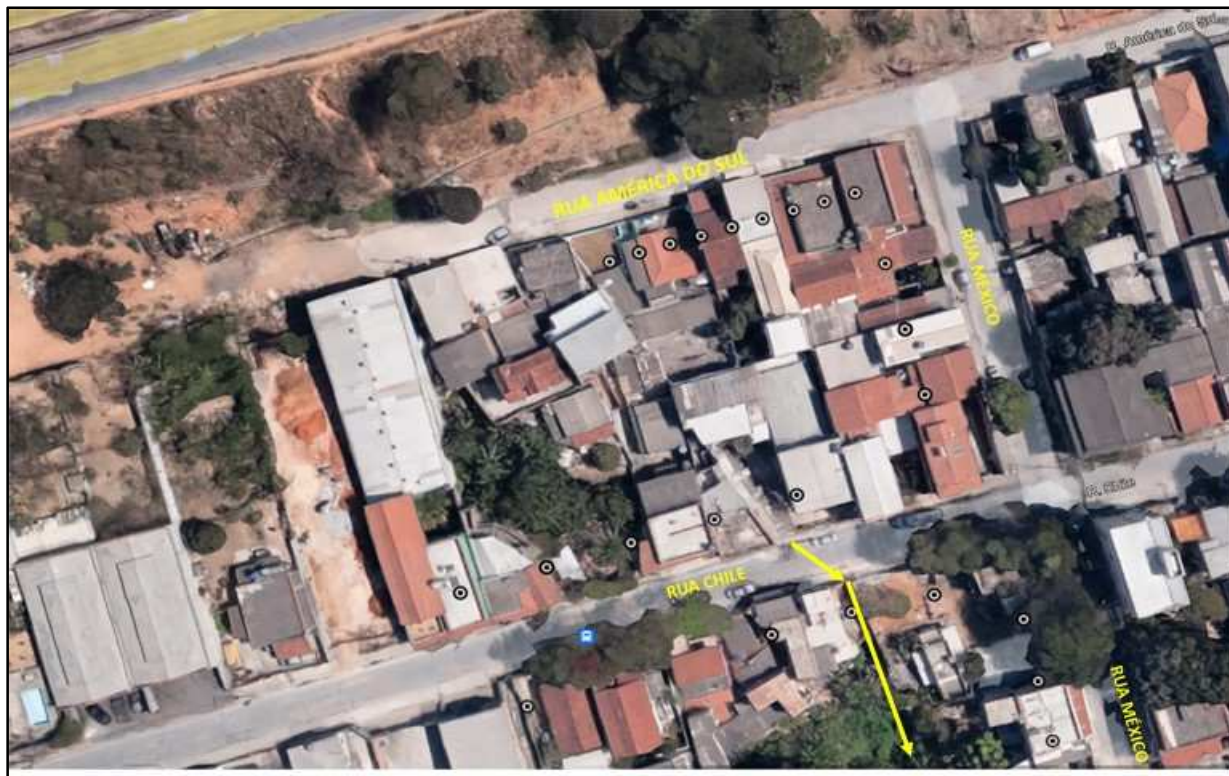
A solução será captar o efluente despejado pelo conjunto de imóveis do quarteirão, na drenagem da Rua Chile interligando esta tubulação ao interceptor da margem esquerda, que deverá atender à Rua México. No ponto de interligação deve-se ser prevista a construção de um dispositivo de alívio, que no momento de precipitações, permita a liberação de água para o córrego, evitando sobrecarga no interceptor.

Como demonstra a imagem, a interligação proposta em tubos de PVC DN 400mm deverá caminhar pelo interior de um ou dois imóveis da Rua Chile que serão esgotados pelo futuro interceptor.

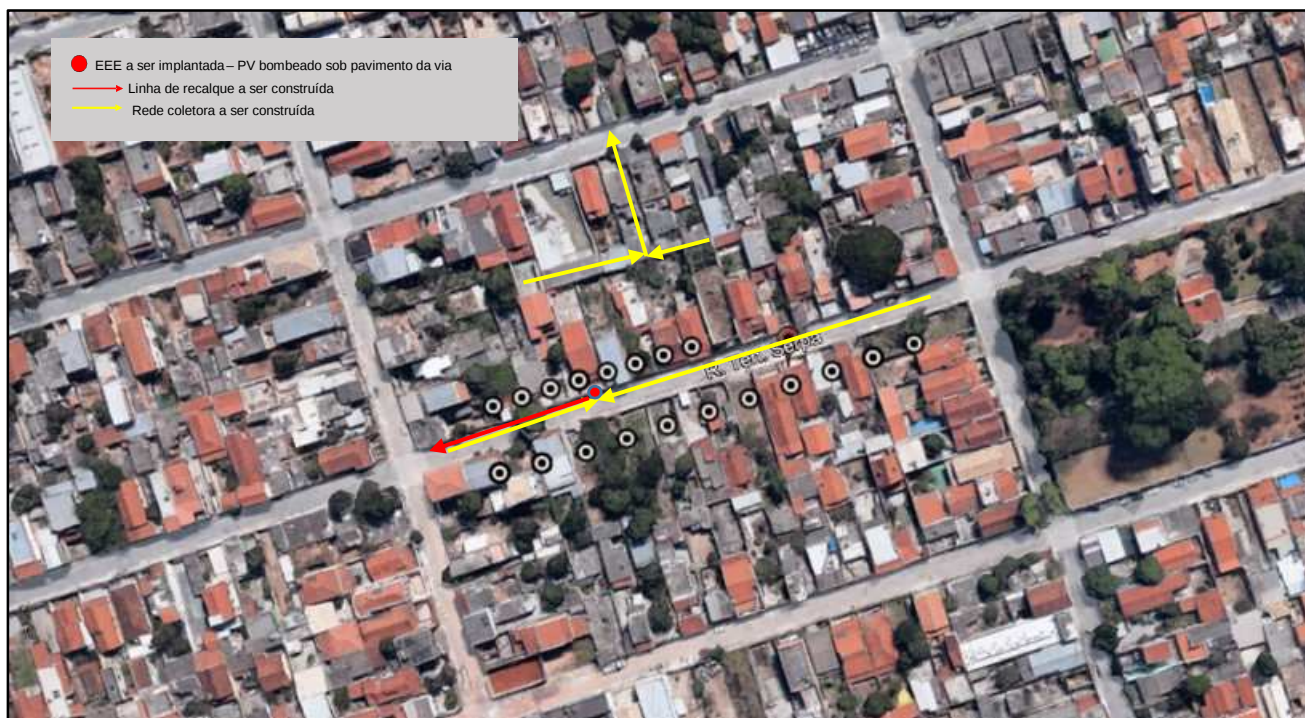
**Solução:** São duas soluções distintas sendo uma para imóveis que estão acima do nível da Rua Tenente Serpa e outra no interior de quarteirão para os que estão abaixo do nível da Rua.

1 - Desapropriação para criação de faixa em interior de quarteirão, esgoto condominial de 10 imóveis situados abaixo do nível da Rua Tenente Serpa. Saída para Rua Alvimar Carneiro ao lado do imóvel nº 1225.

2 – Utilização de poço de visita bombeado, conforme padrão COPASA e construção de rede coletora ao longo da Rua Tenente Serpa, implantação de PV bombeado e linha de recalque, para atendimento dos imóveis situados do lado de cima da rua;

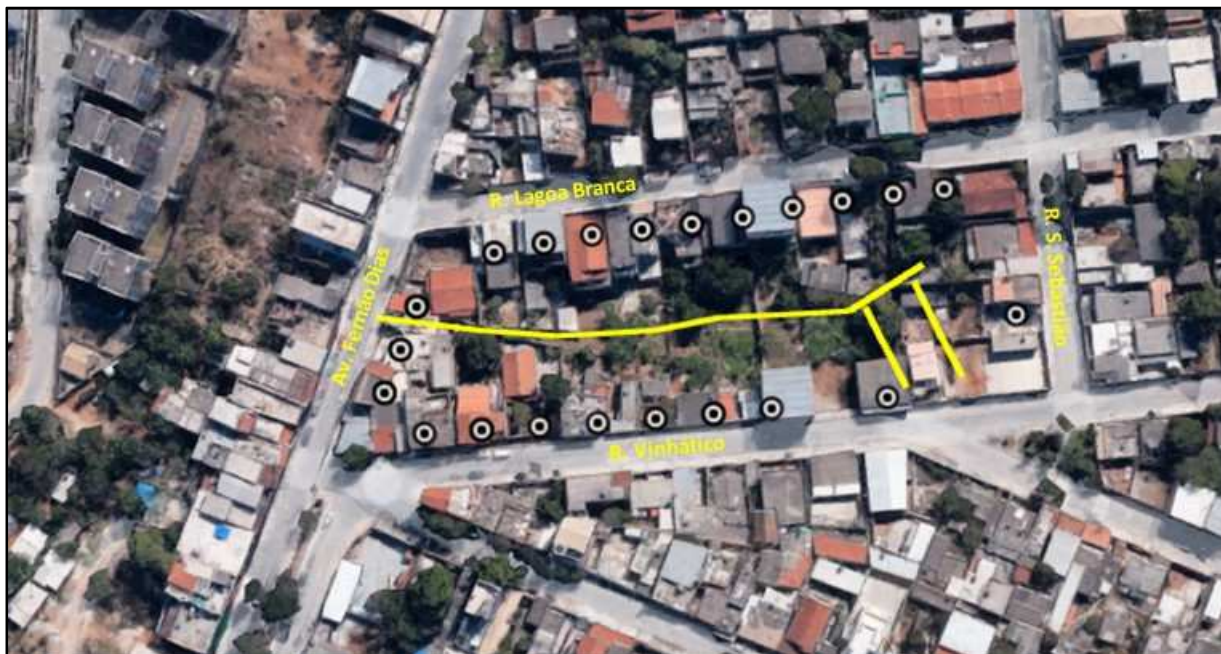
**Solução:** Construção de rede condominial no interior de quarteirão formado pelas Ruas Lagoa Branca, Vinhático, Rua São Sebastião e Av. Fernão Dias. Necessidade de desapropriação, dos imóveis que fazem frente com Av. Fernão Dias nº 36.

**Observações:** Todas as moradias da Rua Vinhático, Lagoa Branca e São Sebastião, estão abaixo do nível das RCE's existentes e com lançamento na drenagem pluvial que passa ao fundo dos lotes no interior do quarteirão. Propõem-se a implantação de uma RCE em DN 200mm acompanhando o caminhamento da drenagem. Nesta condição serão atendidas 31 economias.

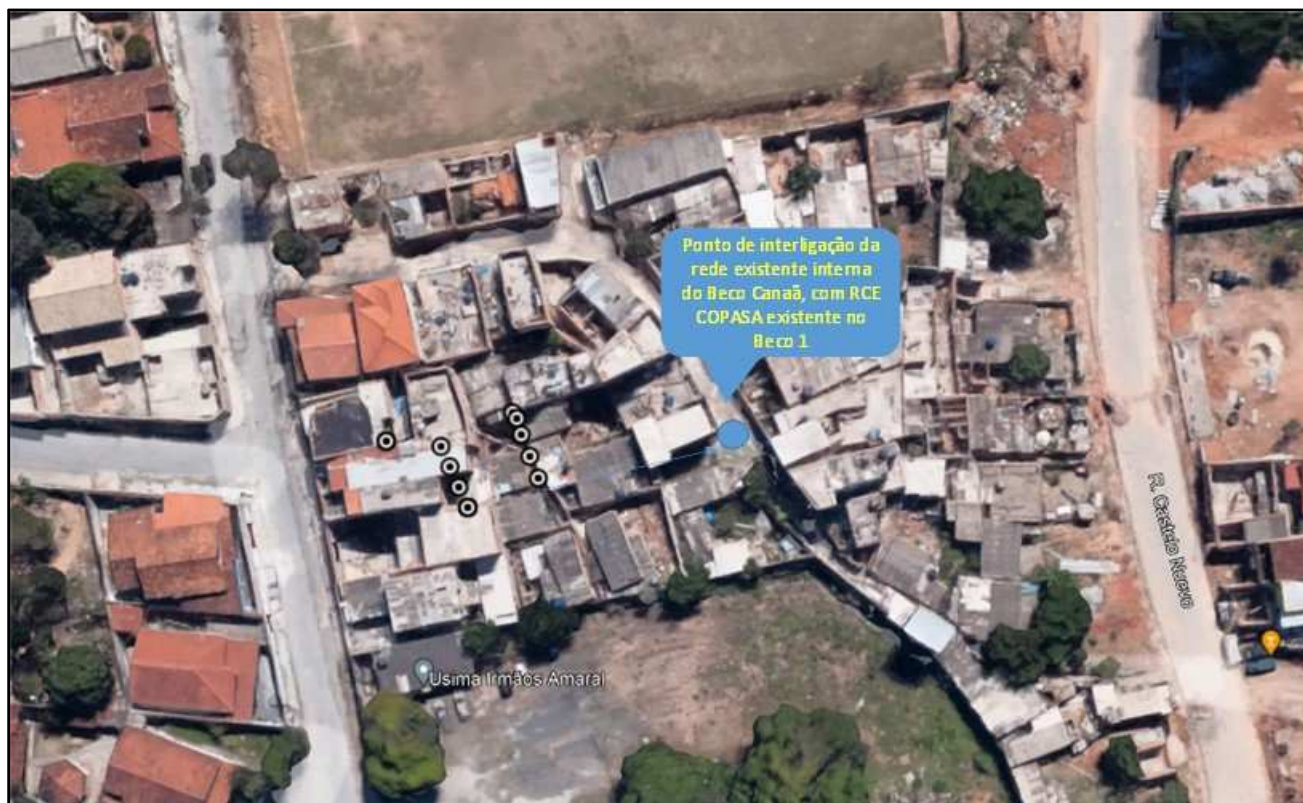
### **Anexo 005 – BECO CANAÃ**

**Solução:** Beco de pequena largura e pequenas moradias que já dispõem de uma rede particular que esgota pluvial e esgoto sanitário. A solução encontrada até o momento é a utilização dessa rede e interligação da mesma ao coletor existente no BC 1.

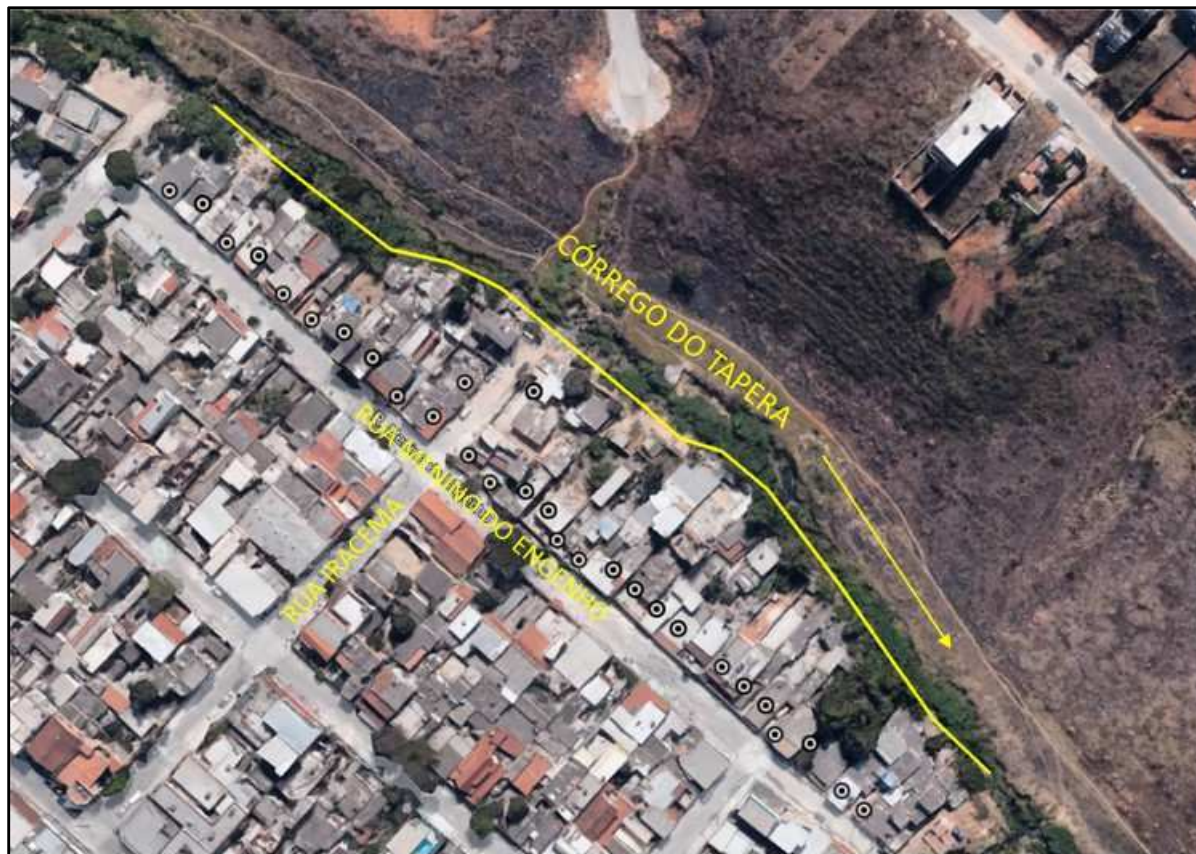
**Anexo ODCN0006 - RUA MENINO DO ENGENHO E RUA IRACEMA**

**Solução:** Construção de rede coletora aos fundos dos imóveis em área que margeia o córrego tapera. Este trecho de rede deverá ser implantado ora no interior de alguns imóveis que se aproximam muito da crista do talude que margeia o córrego em sua MD, ora ao longo do próprio talude onde correrá sobre pilaretes tendo em vista que o talude é formado por despejos de toda espécie e se configura instável o que inviabiliza escavações.
